АНАЛИЗ ПРИЧИН ОБРАЗОВАНИЯ ДЕФЕКТА «ПРОДИР» ПРИ ПРОИЗВОДСТВЕ БЕСШОВНЫХ ТРУБ

О. В. Рожкова

*Учреждение образования «Гомельский государственный технический
университет имени П. О. Сухого», Беларусь*

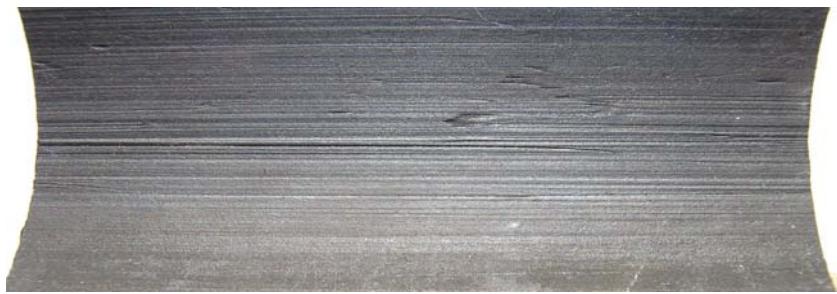
Для определения причины образования и классификации дефектов трубопрокатного происхождения на внутренней поверхности трубы исследовались пробы отбракованных труб. При визуальном осмотре внутренней поверхности разрезанных вдоль проб труб-«клодочек», протравленных в горячем 50%-м растворе соляной кислоты, выявлены дефекты, представляющие собой разной ширины и протяженности углубления произвольного расположения с неровным дном (рис. 1).

Рис. 1. Внешний вид дефектов на внутренней поверхности трубы
